September 1960/T 6004

ERRES televisie-ontvanger TV 5618

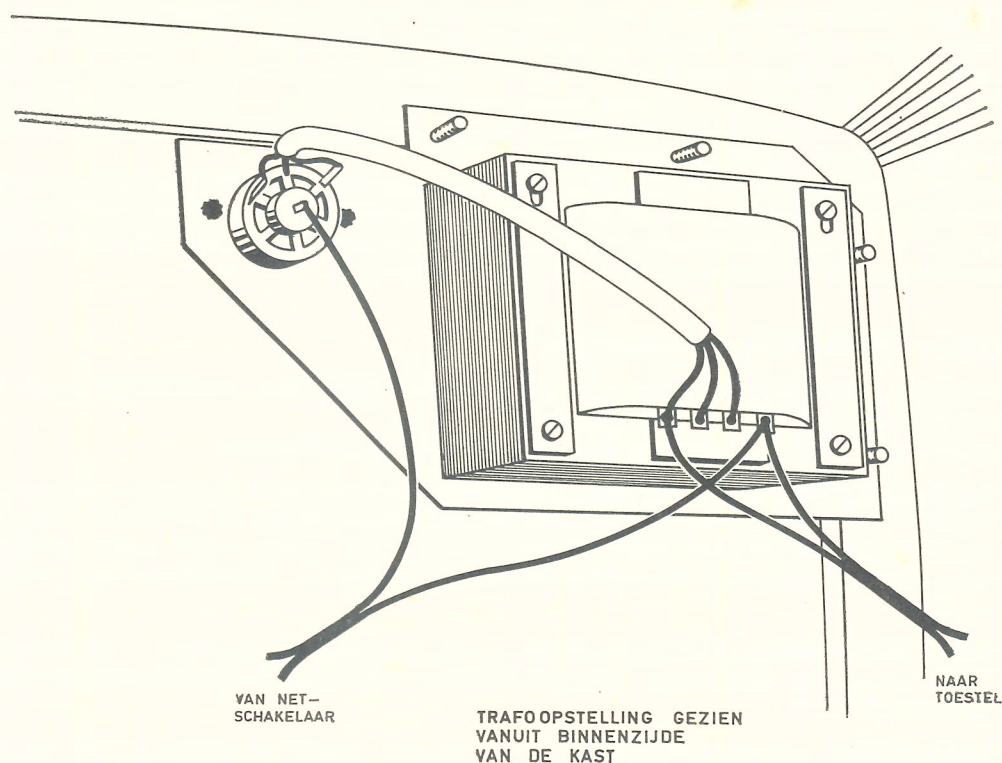
Inbouw van nettransformator voor 110 V en 127 V wisselspanning.

Aansluiting van de ontvanger op 110 V of 127 V netspanning kan slechts geschieden door tussenschakeling van een geschikte nettransformator. Deze transformator is geheel compleet gemonteerd inclusief spanningscarroussel leverbaar.

Schroef de transformator stevig in de kast vast en sluit de beide snoeren aan volgens onderstaande tekening. Schakel tenslotte de spanningscarroussel op de plaatselijke netspanning.

De montage in de kast wordt als volgt uitgevoerd:

Boor van achter bezien in de lijst van de linkerbovenhoek 4 gaten overeenkomstig die welke in de transformator montageplaat zijn aangebracht.

N.B. Na deze inbouw is de ontvanger niet meer geschikt voor 220 V gelijkspanning.
